ZILZILA OQIBATIDA KO‘PRIKLARINI SHIKASTLANISHI VA ULARNING SABABLARI

One of the most pressing issues in the field of bridge construction today is the consideration of earthquake resistance for design, construction and operation. In this article, we will look at the causes of damage to bridges caused by earthquakes.

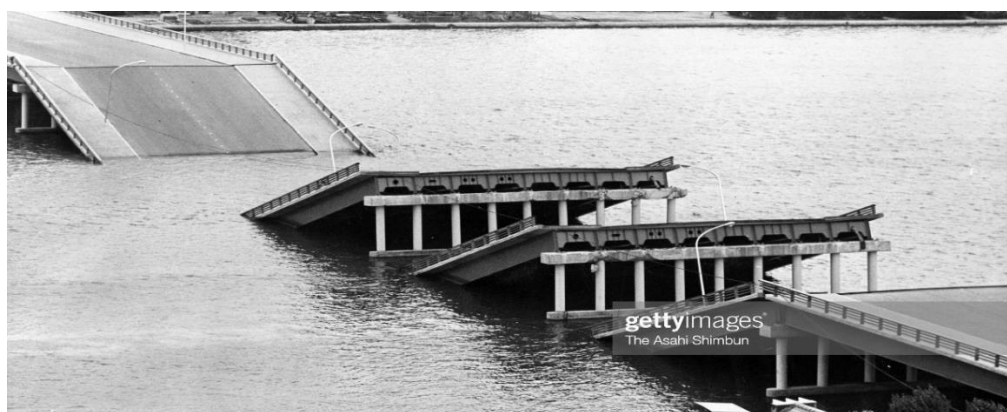
1.2-rasmda Niigatadagi (Yaponiya, 1964y.) 9-10 balli zilzila vaqtida Shova-Ogashi ko'prigini buzilish sxemasi keltirilgan. Ko'priklar bir qator bo'yicha joylashgan qoziqli tayanchlar, ikki tavrli po'lat to'sinli harakat qismi temir beton plitali uzlukli oraliq qurilmalardan iborat bo'lgan.

1.2-rasm. Shova-Ogashi (Niigata, 1964 y.) ko'prigini buzilishi

O'rtadagi oraliq qurilma tayanchlarni buzilishi natijasida butunlay qulagan, unga tutashgan oraliq qurilmalar esa erkin uchlari tomonidan ko'priklar uzunasi bo'ylab tushib ketgan. AQSh (Alyaska, 1964y.) va Yaponiyadagi (Fukuy, 1948y.) zilzilalar vaqtida ko'priklarni shikastlanishi natijasida temir yo'llar ishi deyarli bir oyga to'xtab qolgan.

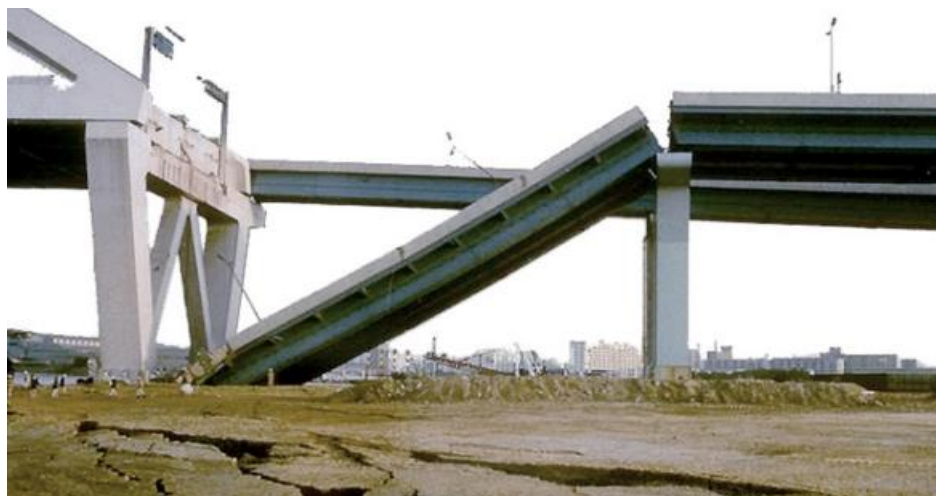
Yaqin orada bo'lib o'tgan eng vayronali zilzilalar qatorida ko'priklarning oraliq qurilmalari qulagan Kobadagi (Yaponiya,

1996 y.) va Tayvandagi (1999 y.) zilzilalarni keltirish mumkin (1.3-1.4-rasmlar).

1.3-rasm. Kobadagi (Yaponiya, 1996 y.) zilzila vaqtida avtomobil yo'llari ko'prigining oraliq qurilmalarini qulashi

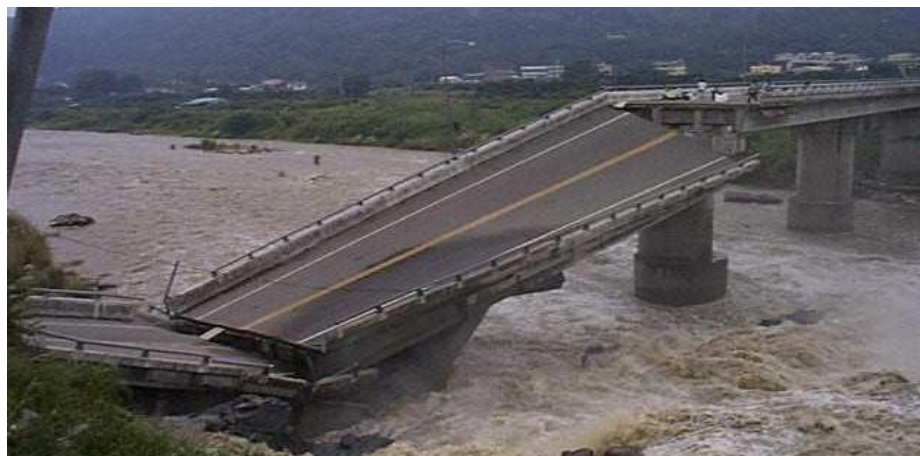
Ko'prik tayanchlari ko'proq cho'kish va siljish kabi shikastlanishlarga chalinadi. Poydevor ostidagi grunt ma'lum darajada yumshoq bo'lganda, bunday shikastlanishga birinchi navbatda e'tibor qaratish zarur. Ko'prik har bir tayanchini cho'kish yoki siljish miqdori daryo o'zaning turli joylarida turlicha bo'lishi mumkin. Shuning uchun har bir joyda gruntlarning o'ziga xos xususiyatlarini e'tiborga olish kerak. Hatto bir qismi qattiq zaminda, ikkinchi qismi esa yumshoq zaminda turgan yakka tayanch bo'lganda ham inshoot anchagina og'ishiga olib keladigan notekis cho'kishga chalinishi mumkin. Misol tariqasida 1.4-rasmda zilzila vaqtida yirik ko'priklarning oraliq qurilmalarini qulashi va tayanchlarini shikastlanishi ko'rsatilgan.

1.4-rasm. Tayvandagi zilzila oqibatlari (1999 y.)

Ko'prik tayanchlarining katta miqdorda cho'kishi va siljishiga ko'pincha zilzila vaqtida daryo o'zanida gruntlarni surilishi sabab bo'ladi. Tayanchlarning ko'prikka ko'ndalang yo'nalishda tayanchlar kengligi katta bo'lgani bois oraliq qurilmalarni bu yo'nalish bo'yicha qulashi kamroq kuzatiladi. Oraliq qurilmalarni ko'prik o'qiga ko'ndalang yo'nalishda tushib ketganda, odatda ular ag'darilib tushadi. Bu ayniqsa ko'prik fermalariga xosdir.
